Vizuálne posúdenie technického stavu nehnuteľnosti

Protokol obhliadky č.12/2015

2-izbový byt č.24 v bytovom dome na Kulíškovej ulici 23 v Bratislave

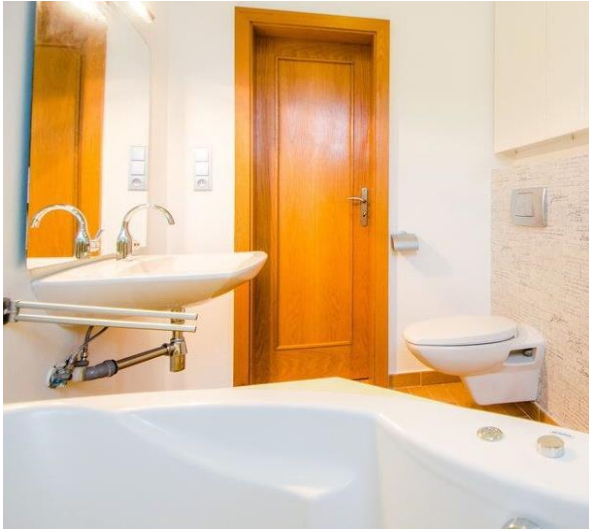
Obrázok 1 – Kúpeľňa s WC

Byt je 2 izbový, má rozlohou 52,5 m². Pozostáva z predsiene, spálne, obývačky prepojenej s kuchyňou. WC a kúpeľňa sú v spoločnom priestore (Obrázok č.1). Súčasťou bytu je aj francúzsky balkón v časti obývacej izby. K bytu patrí aj pivničná miestnosť s rozlohou 3,69 m² ktorá je situovaná v pivničnej časti bytového domu. Keďže byt sa nachádza v nadstavbe bytového domu z roku 2003, tak všetky jeho časti (okná, dvere, podlahy, kuchyňa, kúpeľňa...) zodpovedajú štandardom z tohto obdobia a ich stav zodpovedá času ich užívania. Vstup do bytu je zabezpečený vchodovými dverami zn. Sherlock.

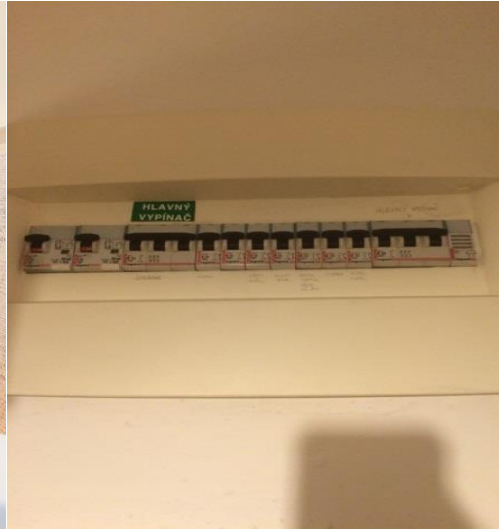
Obrázok 2 - Rozvody

Elektrické rozvody	Elektrické rozvody	 	Elektrické rozvody sú z obdobia výstavby z roku 2003. Je použitý trojvodičový rozvod vedenia(Obrázok č.2). Vedenie je ťahané v medi. Rozvodňa je nová, jej súčasťou sú dva prúdové chrániče s istením rozvodu do kúpeľne a kuchyne. Celý byt je napojený na trojfázový elektromer. Koncové prvky elektroinštalácie sú z obdobia výstavby. Súčasťou elektroinštalácie sú aj slaboprúdové rozvody (FTP).	Funkčné
	Rozvodňa	 		
	Elektromer

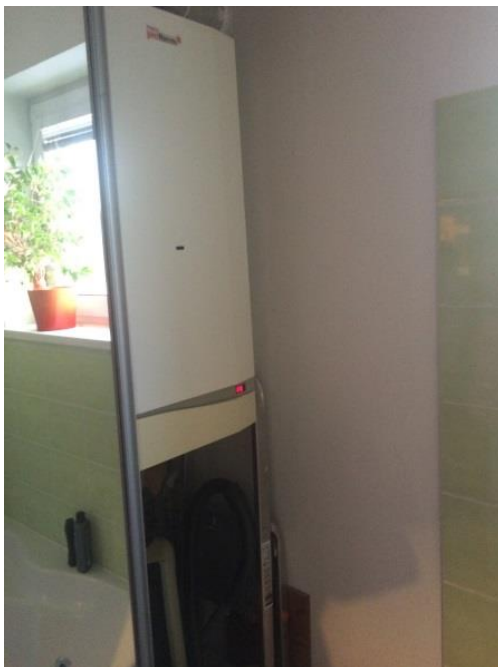
Obrázok 3 – Plynový kotol

WC	 		
	Kuchyňa	 		
Vykurovanie	Vykurovanie a ohrev vody	 	Do bytu je privedený plyn. Vykurovanie a ohrev vody je zabezpečené pomocou vlastného kondenzačného plynového kotla so zásobníkom na teplú vodu. (Obrázok č.3) Všetky vykurovacie telesá (radiátory) v byte sú z obdobia zhotovenia nadstavby a sú plne funkčné. Na radiátoroch sú umiestnené termostatické hlavice. Pre zvýšenie komfortu regulácie vykurovacieho systému je v byte umiestnený nástenný termostat. (Obrázok č.4)	Funkčné
	Vykurovacie telesá	 		
Podlahy a povrchy stien	Povrchy stien	 	Všetky podlahy a povrchy stien sú z obdobia zhotovenia nadstavby. Steny a stropy sú zdravé a nezvetralé. Na stenách a stropoch je vápenno-cementová omietka ukončená novou maľbou z roku 2014 . Všetky rohy na stenách a osteniach sú chránené omietacími rohmi. Obklady a dlažby na sociálnom zariadení sú z obdobia zhotovenia nadstavby ,ich stav zodpovedá veku nehnuteľnosti. V izbách, chodbe a kuchyni je drevená podlaha.	Funkčné
