Vizuálne posúdenie technického stavu nehnuteľnosti

Protokol obhliadky č.12/2015

2-izbový byt č.24 v bytovom dome na Kulíškovej ulici 23 v Bratislave

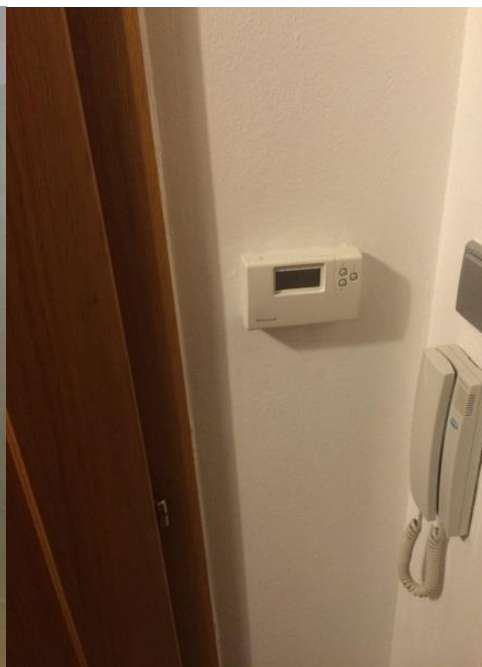
Obrázok 4 - Termostat

WC	 		
	Kuchyňa	 		
Vykurovanie	Vykurovanie a ohrev vody	 	Do bytu je privedený plyn. Vykurovanie a ohrev vody je zabezpečené pomocou vlastného kondenzačného plynového kotla so zásobníkom na teplú vodu. (Obrázok č.3) Všetky vykurovacie telesá (radiátory) v byte sú z obdobia zhotovenia nadstavby a sú plne funkčné. Na radiátoroch sú umiestnené termostatické hlavice. Pre zvýšenie komfortu regulácie vykurovacieho systému je v byte umiestnený nástenný termostat. (Obrázok č.4)	Funkčné
	Vykurovacie telesá	 		
Podlahy a povrchy stien	Povrchy stien	 	Všetky podlahy a povrchy stien sú z obdobia zhotovenia nadstavby. Steny a stropy sú zdravé a nezvetralé. Na stenách a stropoch je vápenno-cementová omietka ukončená novou maľbou z roku 2014 . Všetky rohy na stenách a osteniach sú chránené omietacími rohmi. Obklady a dlažby na sociálnom zariadení sú z obdobia zhotovenia nadstavby ,ich stav zodpovedá veku nehnuteľnosti. V izbách, chodbe a kuchyni je drevená podlaha.	Funkčné
